INTERVENTI PER LA CONSERVAZIONE DELLA CRIPTA E DEL SACCELLO DEI CADUTI DELLE CINQUE GIORNATE DI MILANO

CHIESA DELLA B.V. ANNUNCIATA, OSPEDALE MAGGIORE DI MILANO

fase
PROGETTO DEFINITIVO
n° ordine tavola
STATO DI FATTO
tavola
RILIEVO DELLE PAVIMENTAZIONI E RELATIVI INTERVENTI DI CONSERVAZIONE

n. tavola
SDF/PR-01

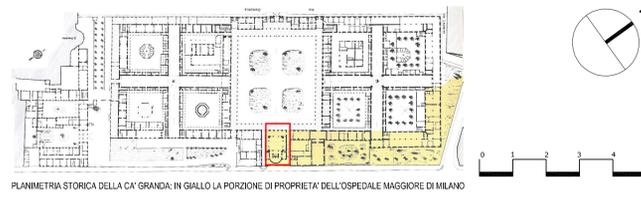
INTERVENTI DI RIFACIMENTO DEL PAVIMENTO NELLA ZONA DELL'ALTARE - SEZIONE 1-1 (SCALA 1:20)

RICOSTITUZIONE DELLA PAVIMENTAZIONE DELL'ALTARE PREVIA RIMOZIONE ACCURATA A MANO DELLA PAVIMENTAZIONE RESIDUA, SCAVO FINO A RAGGIUNGERE LA QUOTA PER LA FORMAZIONE DELLA NUOVA STRATIGRAFIA

A CONSOLIDAMENTO DELLE CORNICI IN COTTO RIMASTE IN OPERA MEDIANTE INIEZIONI DI MALTA FLUIDIFICATA E STUCCATURA SALVABORDO

B RIMOZIONE DEI MEDONI IN COTTO RIMASTI IN OPERA E SUCCESSIVA FORMAZIONE DI PAVIMENTO IN BATTUTO DI COCCIOPESTO

C SOTTOFONDO IN MALTA DI CALCE IDRALLICA NATURALE. SP. CM 8. ARMATO CON RETE ELETTROSALDATA Ø 6 MM MAGLIA 150X150

D SOTTOFONDO STABILIZZANTE IN SABBIA E GHIAIA. SP. CM 5-10

E FORNITURA E MESSA IN OPERA DI NUOVA PREDELLA IN LEGNO

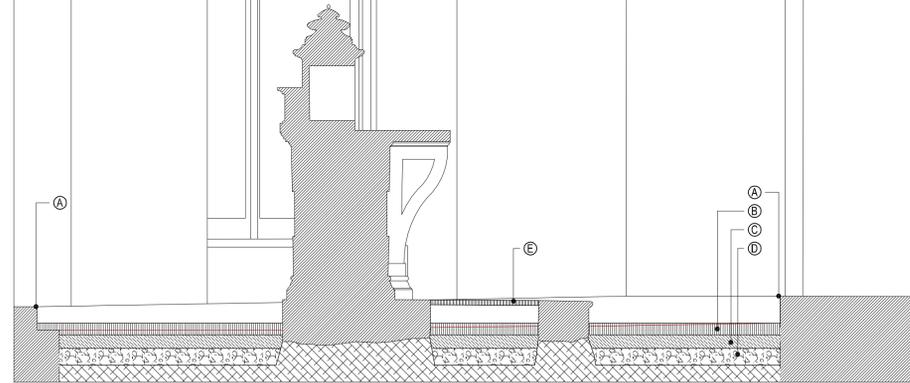
PIANTA (SCALA 1:100)

- AM 600 = Pavimento in ammattonato plausibilmente originario (1634 ca.), disposto a correre; lacune, fratturazioni, sconnessioni e deformazioni del piano, erosione per usura, deposito coerente e incoerente. Intervento di pulitura e trattamento nutritivo e consolidante, ristilatura dei giunti e delle lacune con malta di calce idraulica naturale e coccopesto; fissaggio dei bordi delle lacune mediante la medesima malta; trattamento protettivo mediante formulati compatibili ma con ridotta possibilità di formazione di patine biologiche.

- AM s.d. = Pavimento in ammattonato disposto a file ortogonali, ad un piano lievemente più alto di AM600, probabilmente realizzato tra il 1848 e secondo conflitto mondiale (prima di BC). Lacune, rotture e sconnessioni, erosione, deposito coerente e incoerente. Intervento di pulitura e trattamento nutritivo e, localizzato, anche consolidante, ristilatura dei giunti e delle lacune con malta di calce idraulica naturale e coccopesto; fissaggio dei bordi delle lacune mediante la medesima malta; trattamento protettivo mediante formulati compatibili ma con ridotta possibilità di formazione di patine biologiche.

- AM 1860 = Pavimento in ammattonato disposto a spina pesce con cornice perimetrale ai vani, realizzato nel 1860. Deposito superficiale, localizzate rotture, lacune, fratturazioni; sfondamento nell'area dell'abside, perdita della planarità della cornice del coro. Intervento di pulitura e trattamento nutritivo e, localizzato, anche consolidante, ristilatura dei giunti e delle lacune con malta di calce idraulica naturale e coccopesto; trattamento protettivo mediante formulati compatibili ma con ridotta possibilità di formazione di patine biologiche.

- SF = Sfondamento e perdita parziale dell'ammattonato, per carenza di costipamento del terreno e del vespaio, e per il peso dell'altare. Polvere, terra, detriti di diversa natura, ciottoli del vespaio. Si prevede lo smontaggio e il recupero delle planelle in opera (fino al 70%) e la formazione della nuova pavimentazione in battuto di coccopesto. La pavimentazione di recupero verrà utilizzata per limitate integrazioni dove necessario.

- T = Perdita della pavimentazione, terra del rifianco volte sottostanti. Queste aree potranno essere sfruttate per il passaggio degli impianti, limitatamente agli spessori a disposizione. Successivamente: riempimento con malta di calce idraulica naturale e coccopesto, trattamento di superficie sottolivello, con soluzione estetica che pur ricordandosi alla pavimentazione esistente dichiara la natura di nuovo inserimento. Dove necessario potranno essere smontate alcune piastrelle per essere ricollocate ove più opportuno.

- BC = Piano in battuto di malta plausibilmente cementizia, corrispondente alla porzione del sepolcro sfondato durante i crolli per i bombardamenti. Tracciato fognario in superficie (poi proseguito nella volta del sepolcro). Rimozione di tutti i depositi incoerenti, eventuale abrasione dello strato superficiale al fine della stesura di nuovo strato superficiale a base di malta di coccopesto per raggiungere le quote e con finalità protettive/estetiche. La finitura superficiale dovrà essere anche in questo caso attentamente valutata.

- TC = Terra e ciottoli, porzioni di sepolcro sfondati durante i crolli. L'intervento in questo caso dovrà assicurare coerenza a quanto in opera, ai fini di impedire ulteriori sollevamenti di polvere. Si potrà procedere con la semplice colatura puntuale di una malta fluida che dia continuità e compattezza al piano. In seguito, trattamento di fissaggio e protezione superficiale.

- P/PI = Traccia per passaggio impianti - parzialmente risarcita in malta. Risarcitura delle lacune esistenti mediante malta di calce idraulica naturale e coccopesto secondo le indicazioni già fornite per T.

- S = Lacuna nella pavimentazione per esecuzione di saggio esplorativo 2010 (porzione già danneggiata). Risarcitura delle lacune esistenti mediante malta di calce idraulica naturale e coccopesto secondo le indicazioni già fornite per SF.

- SP = Tratto privo di piano regolare di calpestio e di pavimentazione. Detriti. Formazione piano di posa, sottofondo, e nuova pavimentazione in battuto di cemento per il tratto corrispondente al passaggio su via Sforza.

- LP = Lasricato in pietra ad opus incertum; attomo all'abside rialzo con rizzata in ciottoli bianchi e cordolo in pietra grigia. Pulitura, rimozione presenza di vegetazione mediante cicli di applicazione biocidi a basso contenuto di cloruri, estirpazione, riparazione e sigillatura degli elementi sconnessi, trattamento protettivo eventuale.

- B = Prima rampa, pedate in beola (1860). Rampa successiva, in battuto di cemento liscio (doppoguerra).
- R = Rizzata in acciogliato bianco da trattare con biocidi.

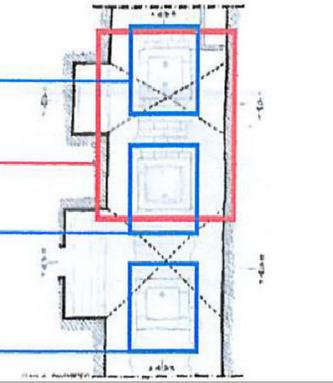
EIDOTIPI DI RILIEVO DELLA PAVIMENTAZIONE SEICENTESCA (ANDITO VERSO L'ARCHIVIO) ARCH. M. BERMAN
Esercitazione del 1° anno della Scuola di specializzazione in beni architettonici e paesaggio. Politecnico di Milano, prof. Carlessi-Kluzer, 2011

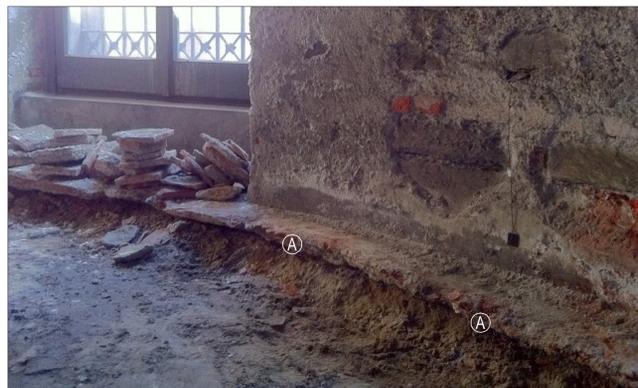
B VISTA DEL PAVIMENTO IN CORRISPONDENZA DEL PASSAGGIO FRA LA ZONA DELL'ALTARE E QUELLA DEL SACCELLO. SI NOTA LA ROTTURA DEI MEDONI A SEGUITO DEL CEDIMENTO DEL PAVIMENTO DELL'ALTARE. SONO PREVISTI INTERVENTI DI REGOLARIZZAZIONE DEL GRADINO.

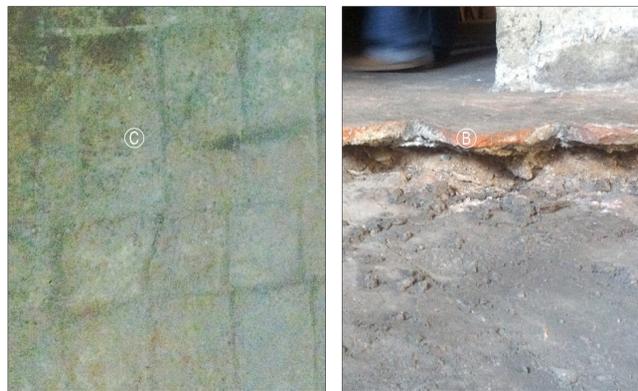
C VISTA DELLA PAVIMENTAZIONE OTTOCENTESCA IN MEDONI DI COTTO NEL "NAVAZZONE" (SOTTORANTECE)
